施工実績

場 所 : 紋別市北浜町 (株)嘉成水産 併設  
 施 工 日 : 平成24年4月25日(水)~26日(木)  
 対象基材 : ジプトン・クロス  
 施工面積 : 19.3 m<sup>2</sup> (天井) 60.4 m<sup>2</sup> (壁)

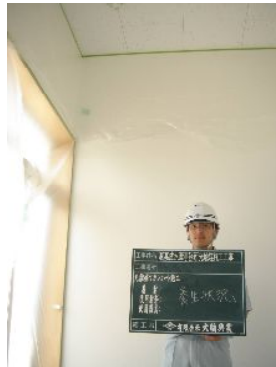
玄関養生状況

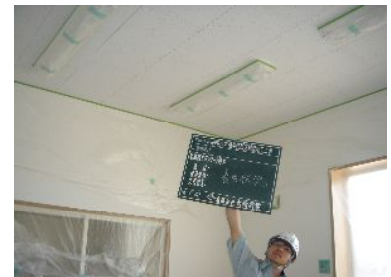
事務所養生状況

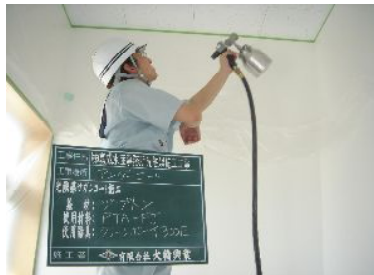
天井部アンダーコート

天井のジプトンという基材は、少し吸水効果があるため、アンダーコートにP T A - F Jを使用しました。

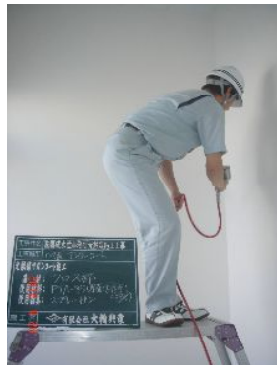
壁部アンダーコート

クロス部は、中間にビニール素材が入っており、少し撥水効果があるためアンダーコートにP T A - 8 5に界面活性剤を0.05%使用して施工し、天井部・壁部のトップコートに、可視光応答型のT P X - H Lを使用しました。

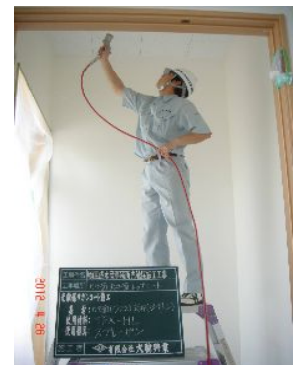
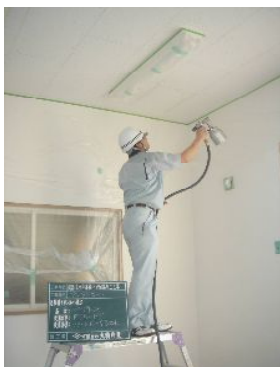
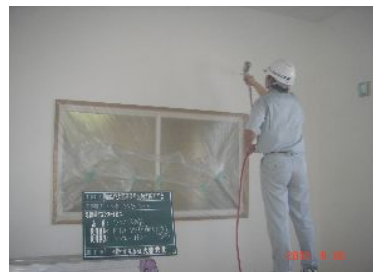
天井部トップコート

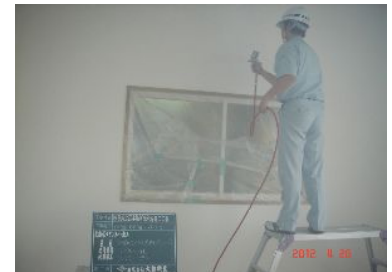
壁部トップコート
